We wtorek 26.03.2019 wokół kościoła parafialnego w Chrobrzu odbyły się badania geologiczne. Powodem były liczne pęknięcia murów w obrębie zakrystii i przypór okalających całą budowlę. Proboszcz parafii ks. Robert Borecki zlecił wykonanie badania gruntu przez firmę geologiczną z Kielc. Dokonano odwiertów z których zostały pobrane próbki do analizy, mające na celu ustalić rodzaj gruntu.

## Geolodzy badali otoczenie kościoła

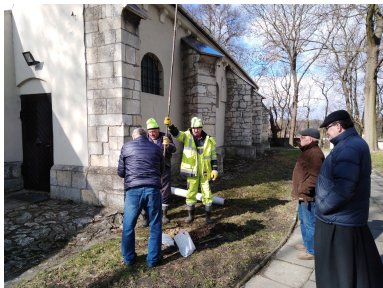
Przy okazji odwiertów ustalono wstępnie, że w każdym z odwiertów (było ich 3) do głębokości ok. 200cm (2m) ziemia była na tyle jednorodna, co by wskazywało ze została nawieziona w trakcie budowy kościoła. Poniżej 200cm (2m) następuje zmiana warstwy na grunt rodzimy czyli ił, glina. Najlepiej aby cała budowla była posadowiona na gruncie rodzimym, czyli na głębokości poniżej 200cm (2m) - wykażą to wykopy.

Następnym etapem najprawdopodobniej będą wykopy kontrolne w obrębie ścian i przypór mające na celu stwierdzić głębokość posadowienia fundamentów i przypór świątyni. Każde czynności oraz prace związane z naprawą czy remontem muszą być w pełni konsultowane z konserwatorem, ponieważ kościół w Chrobrzu wpisany jest do rejestru zabytków sakralnych.

Są to prace bardzo potrzebne, ponieważ kościół wymaga remontu, a najważniejsze żeby zacząć od fundamentów, wzmocnieniu ich, izolacji i odprowadzeniu wody deszczowej z rynien poza obręb budynku.
